Auszug aus der Niederschrift der Sitzung des Ausschusses für Strukturentwicklung, Wirtschaft, (Eu-)regionale Zusammenarbeit und Tourismus vom 02.03.2023

6. ADFC-Zertifizierung und Jubiläumsfeier der Vennbahn

Auswertungsbericht: Erhebung des **Vennbahn-Radweges** nach den Kriterien zur Klassifizierung von ADFC-Qualitätsradrouten

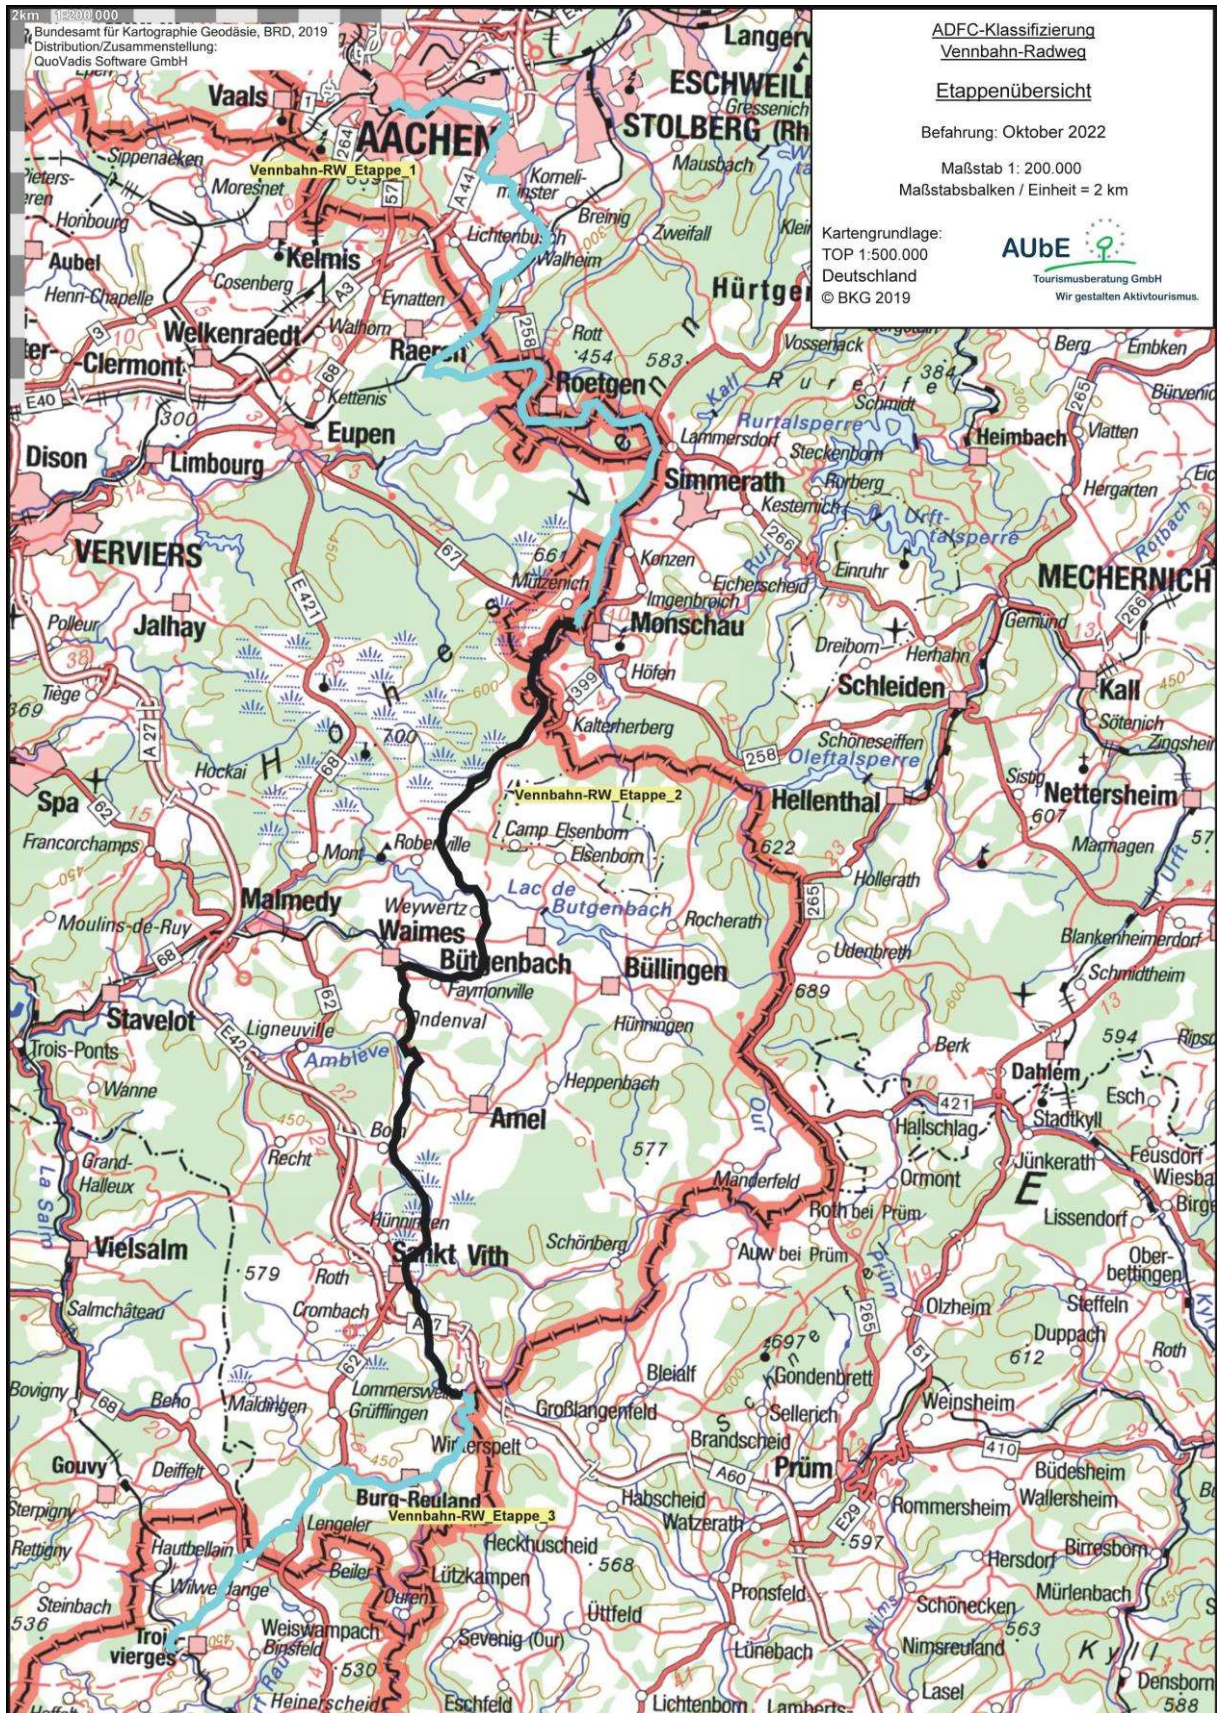
Karte 1: Etappen-Übersicht: Etappe 1-3

Nachfolgend sind die Etappenübersicht des Vennbahn-Radweges mit den erfassten 125 km sowie die detaillierten Etappenkarten für jede einzelne der 3 Etappen dargestellt. Die Etappenkarten enthalten die während der Erfassungsbefahrung aufgenommenen GPS-Wegpunkte an Mängelstellen. Die Wegpunkte finden sich auch im jeweiligen Kilometer der Auswertungstabelle sowie mit Erläuterungen und Fotohinweisen in der Wegpunkt- und Mängelliste wieder.

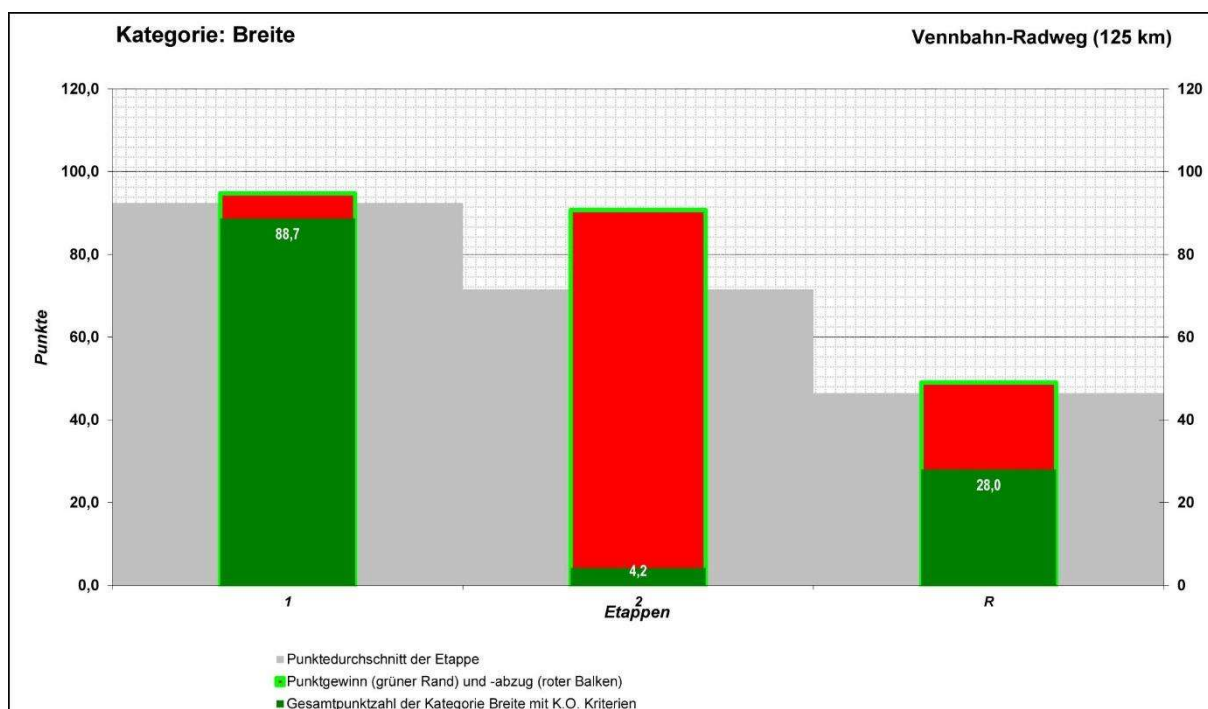
Quelle: eigene Berechnung anhand der ADFC-Mastertabelle

Punktabzüge von den ermittelten Grundbreiten in jedem Kilometer ergeben sich durch vorhandene Engstellen. Vorhanden sind für den gesamten Streckenverlauf erhebliche 82 (!) Standorte an Umlaufschranken, Pollern und anderen Engstellen (18x Umlaufschranke, 64x Poller und andere Engstellen). **Damit ist der Vennbahn-Radweg aufgrund der Menge an Engstellen „einzigartig“.** Trotz der bereits sehr hohen Anzahl haben die Standorte seit der Vorerfassung (60x) auch noch deutlich zugenommen! Dabei weisen diese vereinzelt auch zu geringe Durchlassbreiten auf (7x Umlaufschranke, 3x Poller), was zu entsprechend hohen Punktabzügen führt. Allerdings auch 68 Standorte (10x Umlaufschranke, 58x Poller) sind bei ausreichender Durchlassbreite mit einem geeigneten Warnhinweis versehen. Dies hält zwar die Abzüge möglichst gering, aber auch diese Standorte führen zu Abzügen, was sich bei der Menge entsprechend aufsummiert. Gewertet wurden auch die Engstellen mit Warnhinweis, die grüne Fahrbahnmarkierungen zwischen (!) den Engstellen aufweisen. Diese dienen aber eher der Absicherung der Querung und nicht als Warnung vor (!) der Engstelle. Die Gesamtzahl der Standorte ist weitgehend auf den belgischen Streckenabschnitt konzentriert. Insgesamt verursachen die Engstellen damit erhebliche Punktabzüge von den ermittelten und durchgehend sehr guten Grundbreiten.

Die Kategorie Breite konnte damit insgesamt durchschnittlich nur noch 48,4 Punkte pro Etappe erzielen. Dies entspricht noch 2 Sternen im unteren Bereich. Würde die Bewertung der Breite weiter auf 1 Stern abrutschen, wäre eine Klassifizierung als ADFC-Qualitätsradroute nicht mehr möglich, da dafür mindestens 2 Sterne ausgewiesen werden müssen.

Das Diagramm verdeutlicht die einheitliche Bewertung der Befahrbarkeit mit den vorhandenen Grundbreiten des Vennbahn-Radweges in den einzelnen Etappen und das sehr deutlich unterschiedliche Ergebnis durch die große Anzahl an Engstellen (vorrangig in Etappe 2 und auch in Etappe 3). Bei der Ermittlung der Grundpunkte für die vorhandenen Grundbreiten erreichen alle Etappen den optimalen 5-Sterne-Bereich (Etappe 1: 95 Punkte, Etappe 2: 91 Punkte, Etappe 3: 49 Punkte). Durch die erforderlichen Punktabzüge für Engstellen rutscht Etappe 1 mit verbleibenden 88,7 Punkten (-6 Punkte) auf den oberen 4-Sterne-Bereich ab. Die Folgeetappe 2 (-87 Punkte) kann nach den Punktabzügen keinen Stern mehr ausweisen. Die Restetappe 3 (-21 Punkte) würde sich analog hochgerechnet im mittleren 2-Sterne-Bereich bewegen. Die Punktabzüge verdeutlichen die Auswirkungen der vorhandenen Engstellen in der Bewertung.

Durch die sehr hohe Anzahl an Engstellen kann kein besseres Ergebnis in der Bewertung der Kategorie Breite erzielt werden. Damit sind die Engstellen ergebnisrelevant für die Bewertung der Breite und das Ergebnis der Breite ist relevant für das Gesamtergebnis der Klassifizierung. Da die Breite nur 2 Sterne ausweist, ist kein besseres Klassifizierungsergebnis als mit 3 Sternen möglich.

Damit wird der **vorrangige Handlungsbedarf zur Verbesserung der Breite** der Route deutlich, um das Klassifizierungsergebnis zu verbessern. Jeder einzelne Standort einer Engstelle sollte geprüft und möglichst entfernt werden, um die dafür notwendigen Punktabzüge von der Grundbreite zu vermeiden. Im Streckenabschnitt Belgien sind i.d.R. selbst für die Querung von nicht befahrenen Landwirtschaftswegen jeweils zwei Halbschranken vor und nach der Querung vorhanden. Damit ist ein Großteil der Engstellen unnötig und führt zu einer unverhältnismäßigen Einschränkung des Radverkehrs. Überwiegend ist zudem eine grüne Fahrbahnmarkierung aufgetragen und teilweise (bei Straßenquerungen) eine verschwenkte Führung des Radweges gebaut, was als Absicherung ausreichen sollte und zu-

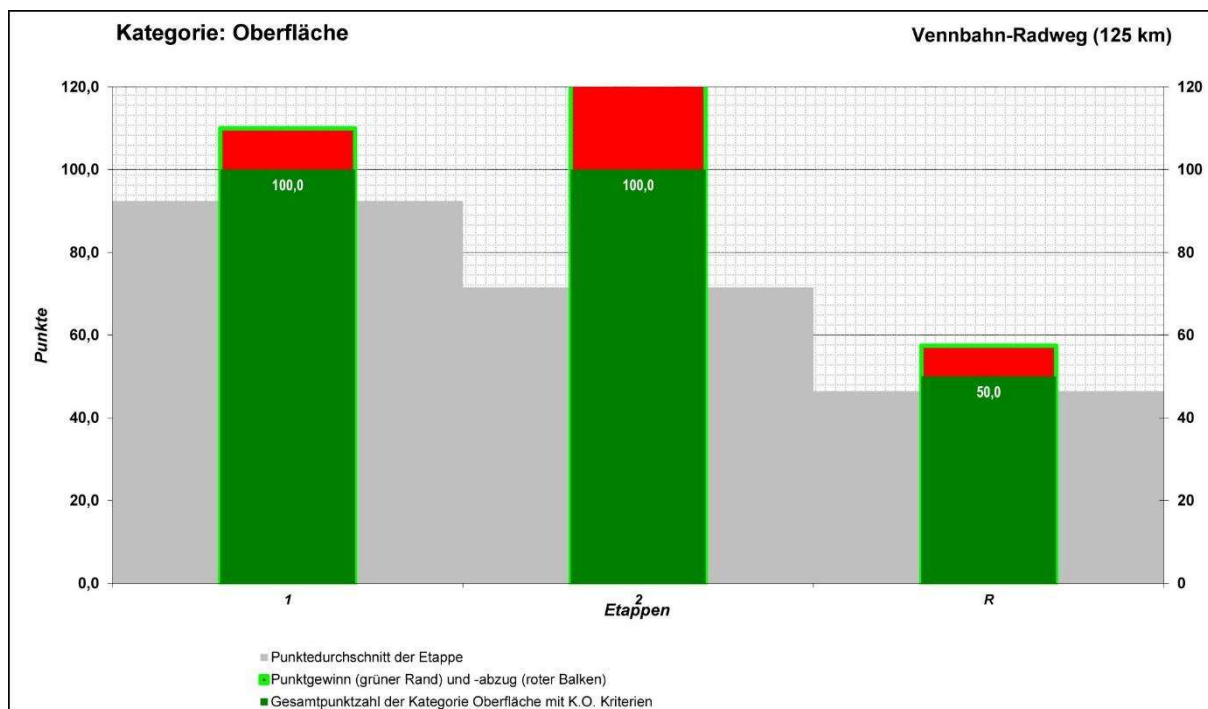
Quelle: eigene Berechnung anhand der ADFC-Mastertabelle

Punktabzüge von der ermittelten Grundqualität durch punktuelle Mängel, die nicht bei der Gesamtbewertung der Oberfläche berücksichtigt sind, wurden in keinem Fall vorgenommen.

Die Reduzierung der Gesamtpunktzahl in allen Etappen ergibt sich dadurch, dass durchgehend für die gesamte Route wegen der sehr guten Qualität mehr als die maximal möglichen 100 Punkte erreicht wurden.

Der Vennbahn-Radweg erhält damit für die Qualität der Oberfläche die maximal möglichen 100 Punkte pro Etappe und insgesamt optimale 5 Sterne. Die Qualität der einzelnen Etappen ist dabei durchgehend einwandfrei. Der geringere Anteil sehr guter und höhere Anteil „nur“ guter Streckenabschnitte in Etappe 1 sowie die einzelnen mäßigen Abschnitte wirken sich damit nicht auf das Ergebnis aus.

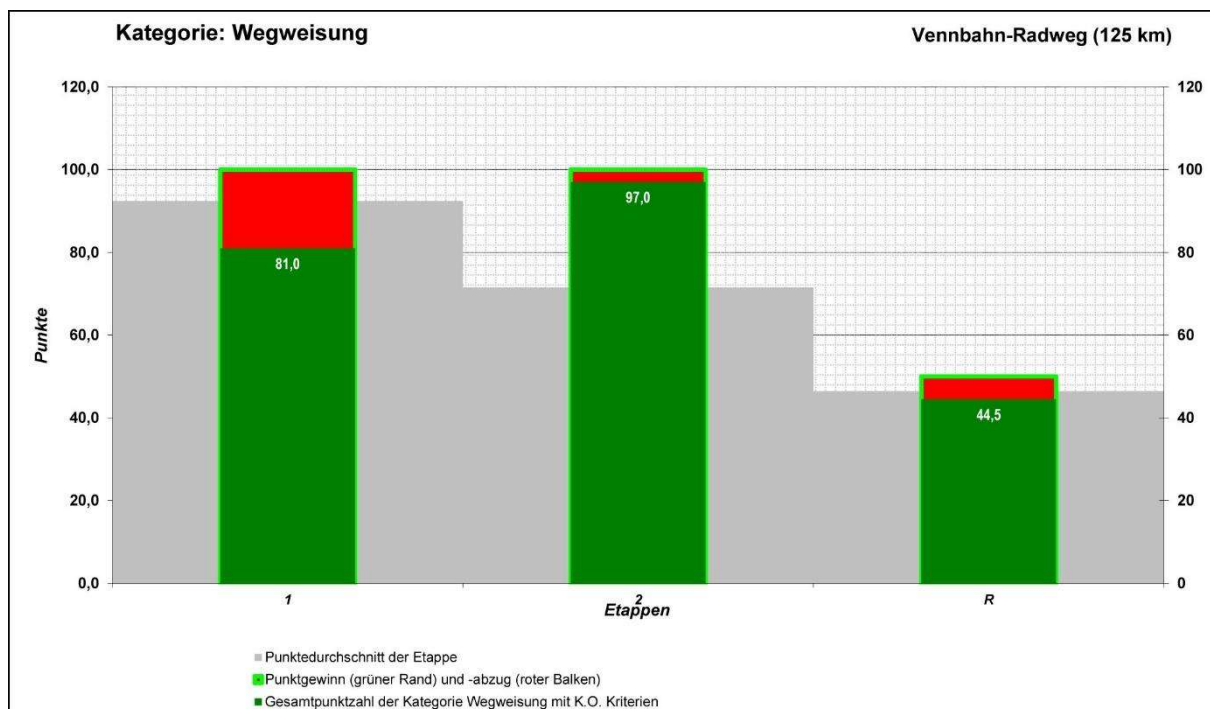
Quelle: eigene Berechnung anhand der ADFC-Mastertabelle

Das nachfolgende Diagramm veranschaulicht die Bewertung der Wegweisung für den Vennbahn-Radweg. Die einzelnen Säulen beschreiben die vergebene Grundpunktzahl für die vorhandene Beschilderungssystematik. Aufgrund von punktuellen Mängeln in der Wegweisung und der Pflege der Beschilderung ergeben sich Punktabzüge, die durch die roten Bereiche gekennzeichnet sind.

Insgesamt befindet sich die Beschilderung der Route in einem guten Zustand. Es sind aber auch noch einige punktuelle Mängel vorhanden. Notwendige Punktabzüge durch vorhandene Einzelmängel (insgesamt 15 erfasste Mängel) reduzieren die vergebenen Grundpunkte und es verbleiben noch 89,0 Punkte für diese Einzelkategorie. Die Wegweisung erreicht damit 4 Sterne im oberen Bereich.

Als Einzelmängel erfasst wurden insgesamt 1x „falsche Richtung“ sowie 8x „fehlende Schilder bzw. Schilderstandorte“, wofür jeweils 3 Punkte abzuziehen sind. Einen Punkt Abzug erfordern „schlecht lesbare Schilder“, was insgesamt 5x erfasst wurde. Im Streckenverlauf ist zudem 1x „konkurrierende Wegweisung“ (nicht HBR-konformer Logo-Zwischenwegweiser) vorhanden.

Die größere Anzahl an Einzelmängeln ist in Etappe 1 (9x) vorhanden, was die Punktzahl dort auf 81,0 reduziert. Etappe 2 weist nur ein fehlendes Schild auf. In Etappe 3 sind 5 Mängel vorhanden.

Im Zuge der regelmäßigen Wartung der Wegweisung sind **die aufgenommenen Einzelmängel zu beheben** (siehe Wegpunkt- und Mängelliste). Zudem ist die **regelmäßige Pflege** mit Kontrolle, Mängelbehebung und Reinigung als Grundlage für eine optimale Wegweisung dauerhaft sicherzustellen.

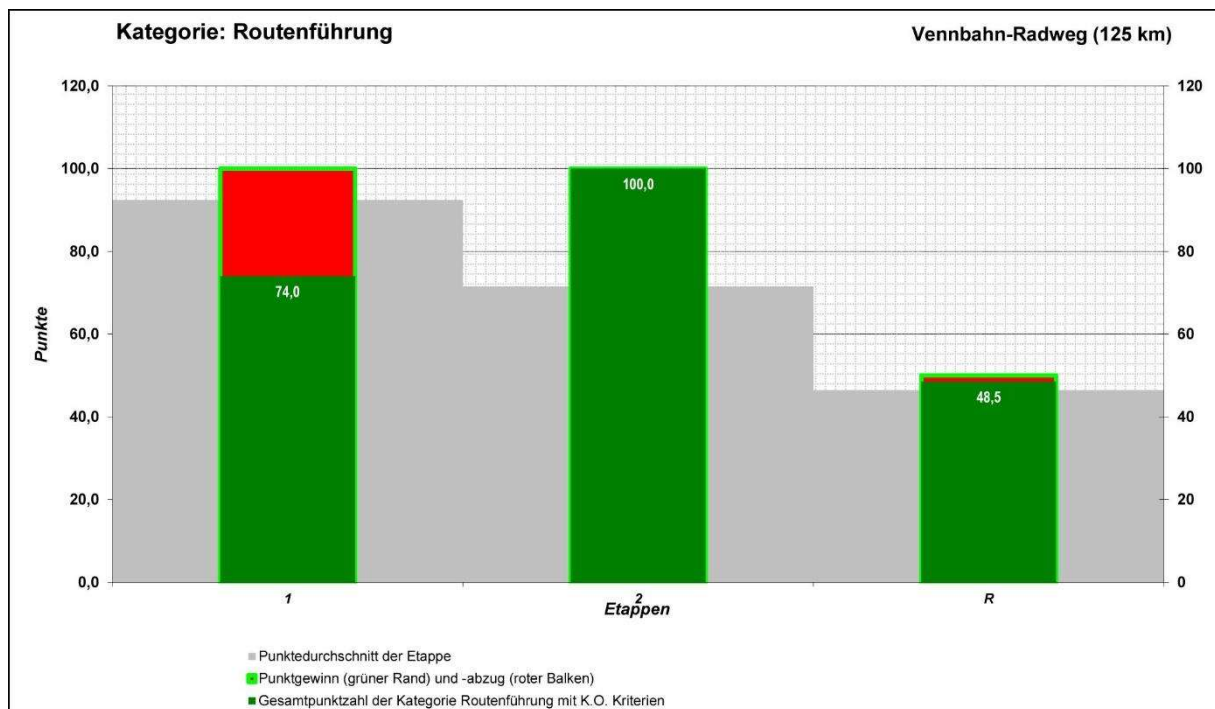
Die Auswertungsgraphik verdeutlicht die Bewertung der Routenführung, die mit 89,0 Punkten im oberen 4-Sterne-Bereich ein gutes Ergebnis erreicht. Die Abweichung von der Besserbewertung liegt nicht an der Attraktivität der Route mit dem durchgehend vorhandenen besonderen Landschaftserlebnis auf der Vennbahn, sondern an den in dieser Kategorie zu bewertenden Mängeln. Die Attraktivität der Landschaft und der Routenführung insgesamt ist nicht in Frage zu stellen und auch nicht Bewertungsgrundlage, da subjektiv zu beurteilen. Die roten Balken zeigen die vorhandenen Punktabzüge von der gesetzten Grundpunktzahl durch die in dieser Kategorie zu erfassenden und bewertenden Mängel.

Punktabzüge für die Routenführung ergeben sich für vereinzelte Streckenabschnitte mit Lärmbelastung (2x), die damit nur vernachlässigbar punktuell vorkommt (Etappe 1 und Etappe 3). Diese ist zu vergeben, wenn das Erholungsbedürfnis der Radtouristen durch dauerhaftes Lärmrauschen beeinträchtigt wird (i.d.R. Verkehrslärm). Punktabzüge durch Höhenmeter für aufgrund der Steigung von der allgemeinen Zielgruppe mit einem Tourenrad ohne

Wesentliche Punktabzüge ergeben sich aber durch eine angeordnete Schiebbestrecke, bei der der Streckenabschnitt durch die vorhandene Beschilderung von Radfahrern nicht befahren werden darf („Radfahrer absteigen“). Vorhanden ist die angeordnete Schiebbestrecke in

- Etappe 1: km 2, auf 50 m:
Aachen, vor Bahnhof Rote Erde (Rampe),
Radweg Ende, Zusatzschild „Radfahrer absteigen“ (Wegpunkt 006, Foto 347).

Das Potenzial zur Verbesserung des Bewertungsergebnisses in der Einzelkategorie Routenführung bezieht sich demnach auf die **Herstellung der durchgängigen Befahrbarkeit bei der angeordneten Schiebestrecke**. Die weiteren voll vertretbaren Mängel durch Lärmbelastung und vorhandene Höhenmeter sind bedingt durch die gewählte Routenführung und lassen sich wenn überhaupt nur durch Routenänderungen vermeiden.

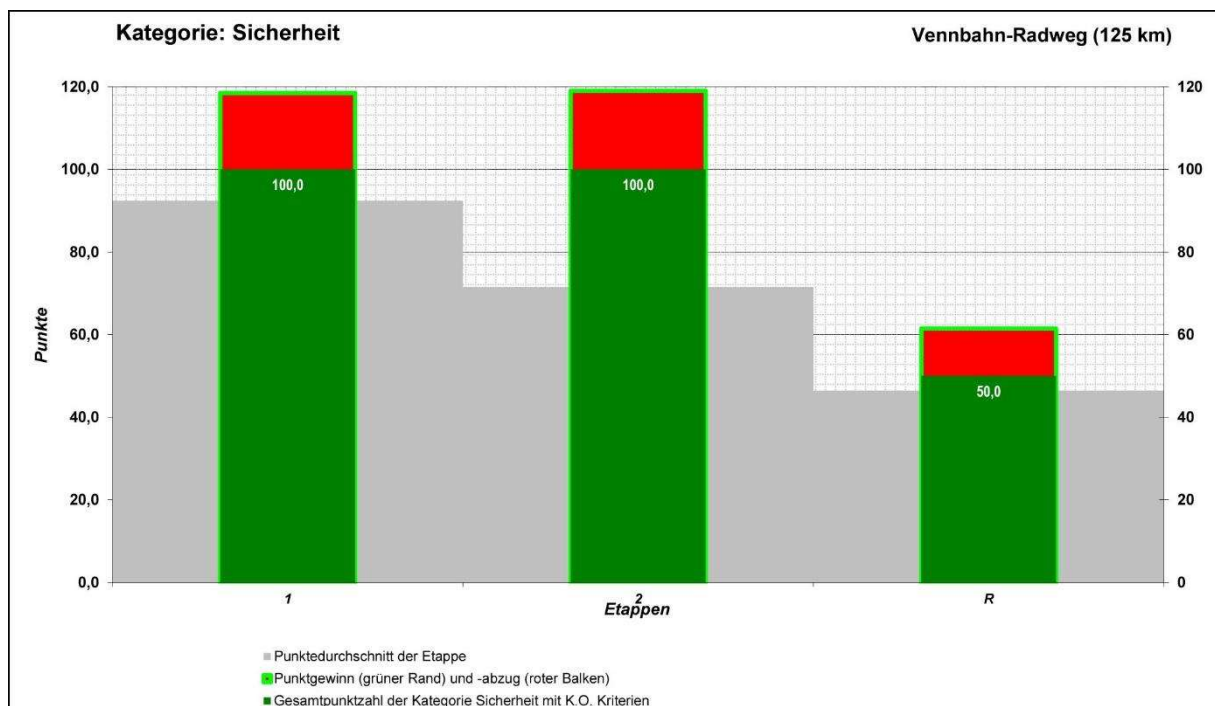
Quelle: eigene Berechnung anhand der ADFC-Mastertabelle

Auf dem Vennbahn-Radweg sind für den gesamten Routenverlauf in optimalen 98,4% der Bewertungskilometer selbständige Radwege vorhanden. Es weisen 4% straßenbegleitende Radwege auf. In nur 8% der Kilometer ist Straßennutzung erforderlich und mit Verkehr zu

rechnen (Mehrfachbelegungen pro Kilometer). Mit Blick auf die Verkehrsbelastung ist in 89,6% der gesamten Routenkilometer auch sehr deutlich der Vennbahn-Radweg fast durchgehend vollständig autofrei. Es weisen 6,4% zudem auch nur gelegentlichen Kfz-Verkehr auf. Demnach wird der Radtourist auf 96% des Vennbahn-Radweges von kaum bis gar keinem Autoverkehr beeinträchtigt. Auf nur einem Abschnitt des gesamten Routenverlaufes ist die Verkehrsbelastung mit der Kategorie III („befahrene Straße“) zu bewerten. 3,2% der Route (4 Abschnitte) weisen eine hohe Verkehrsbelastung der Stufe IV („stark befahrene Straße“) auf. Eine noch höhere Verkehrsbelastung der Kategorie V sowie der Kategorie VI wurde nicht erfasst. Das bedeutet, dass die Route insgesamt fast ausschließlich autofrei ist und der Radtourist nur sehr punktuell dem Straßenverkehr mit etwas höherer Verkehrsbelastung ausgesetzt ist, wirklich hohe Verkehrsbelastung aber vollständig fehlt.

Durch punktuelle Schwachstellen wie Gefahrenstellen und ungesicherte Querungen ergeben sich Abzüge von der ermittelten grundlegenden Verkehrsbelastung. Vorhanden ist lediglich in Etappe 1 eine ungesicherte Querung (innerorts). Durchgehend für allen Etappen ist die Verkehrsbelastung so gering, dass die Bewertung bei den maximal möglichen 100 Punkten „abgeschnitten“ wurde.

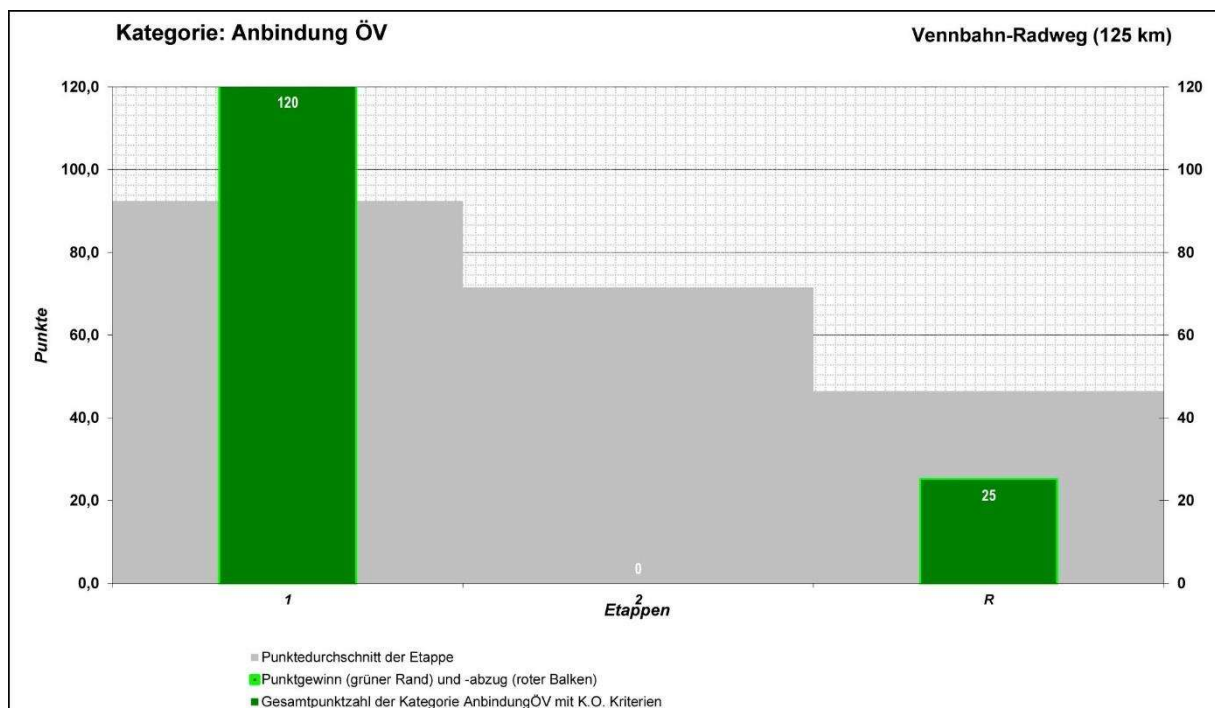
Quelle: eigene Berechnung anhand der ADFC-Mastertabelle

Das Auswertungsdiagramm zeigt die Bewertung der Anbindung an den Öffentlichen Personenverkehr entlang des Vennbahn-Radweges, für die mit 58,0 Punkten zwar nur ein „bescheidenes“ Ergebnis im 2-Sterne-Bereich erreicht wird und was den grenzwertigen Bahnanschluss verdeutlicht, dieses aber der ländlichen Region geschuldet ist.

Für den Start- und Zielpunkt der Route (Aachen, Troisvierges) kann die Erreichbarkeit mit dem Bahnverkehr bewertet werden. Eine Fernverkehrs-anbindung an die Route ist im Streckenverlauf nicht vorhanden und konnte daher auch nicht berücksichtigt werden. Eine Anbindung der Route an den Nahverkehr der Bahn mit stündlichen Verbindungen und mehreren Haltepunkten ist auch nur in Etappe 1 gegeben. In Ergänzung des Schienen-
