3. Abriss und Neubau der Haarbachtalbrücke, Bericht der
Autobahn GmbH

A544, Ersatzneubau des Bauwerk „Haarbachtal“

März 2023

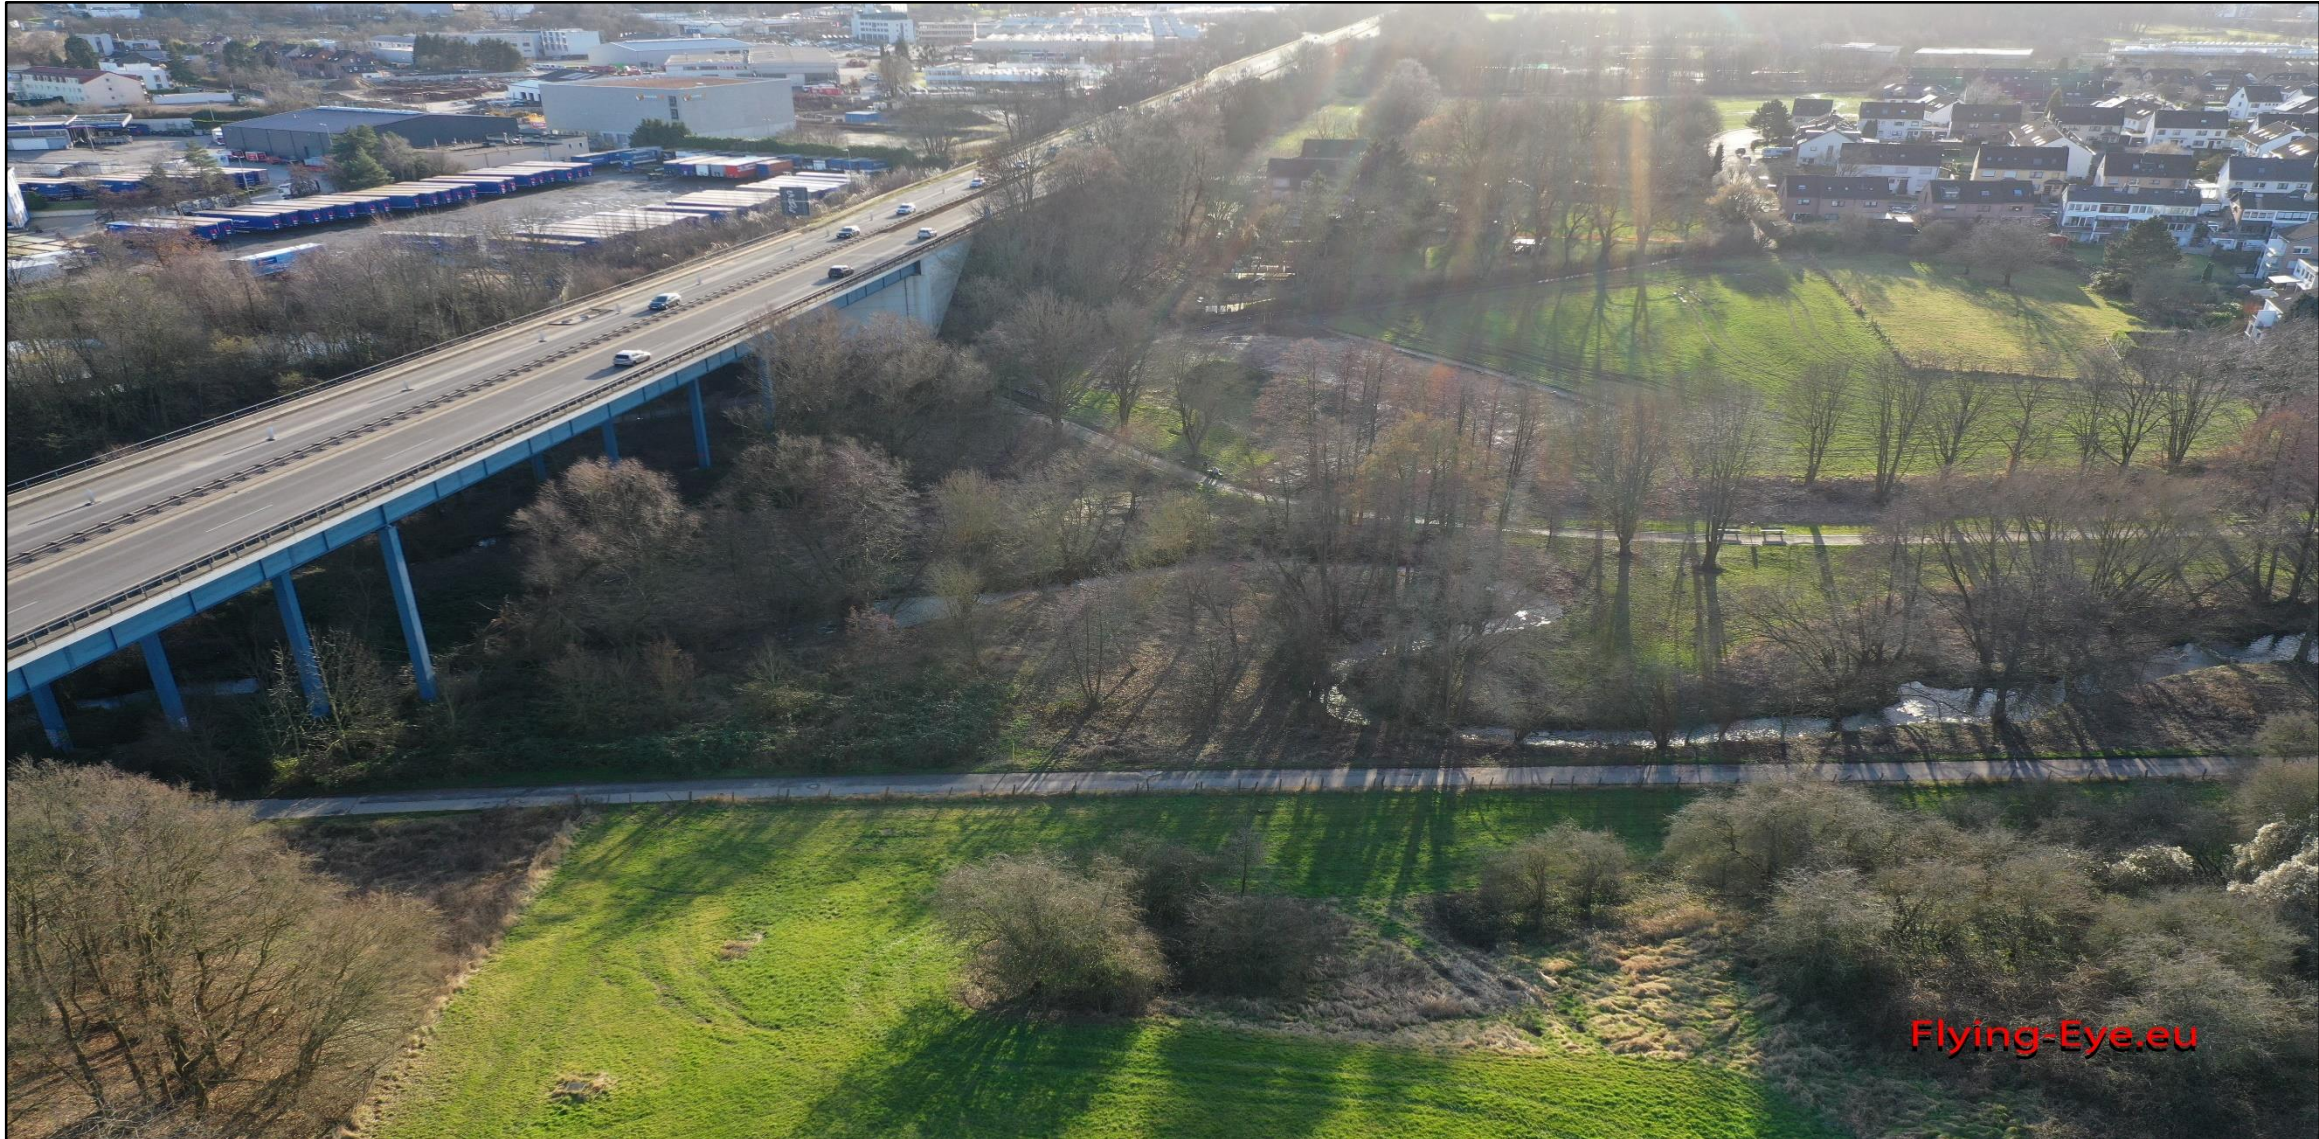
Bestandsbauwerk

- Herstellung des Bauwerks bis 1956
- Dreifeldbauwerk
- Länge des Bauwerks: 157,0 m
- Breite des Bauwerks: 21,80 m
- Straßenquerschnitt ohne Seitenstreifen
- Konstruktion: Stahlverbundtragwerk mit vier Stahlhauptträgern in Längsrichtung und Stahlfachwerk in Querrichtung. Die Fahrbahnplatte besteht aus Beton und ist in Längs- und Querrichtung vorgespannt.

3-Feldbauwerk

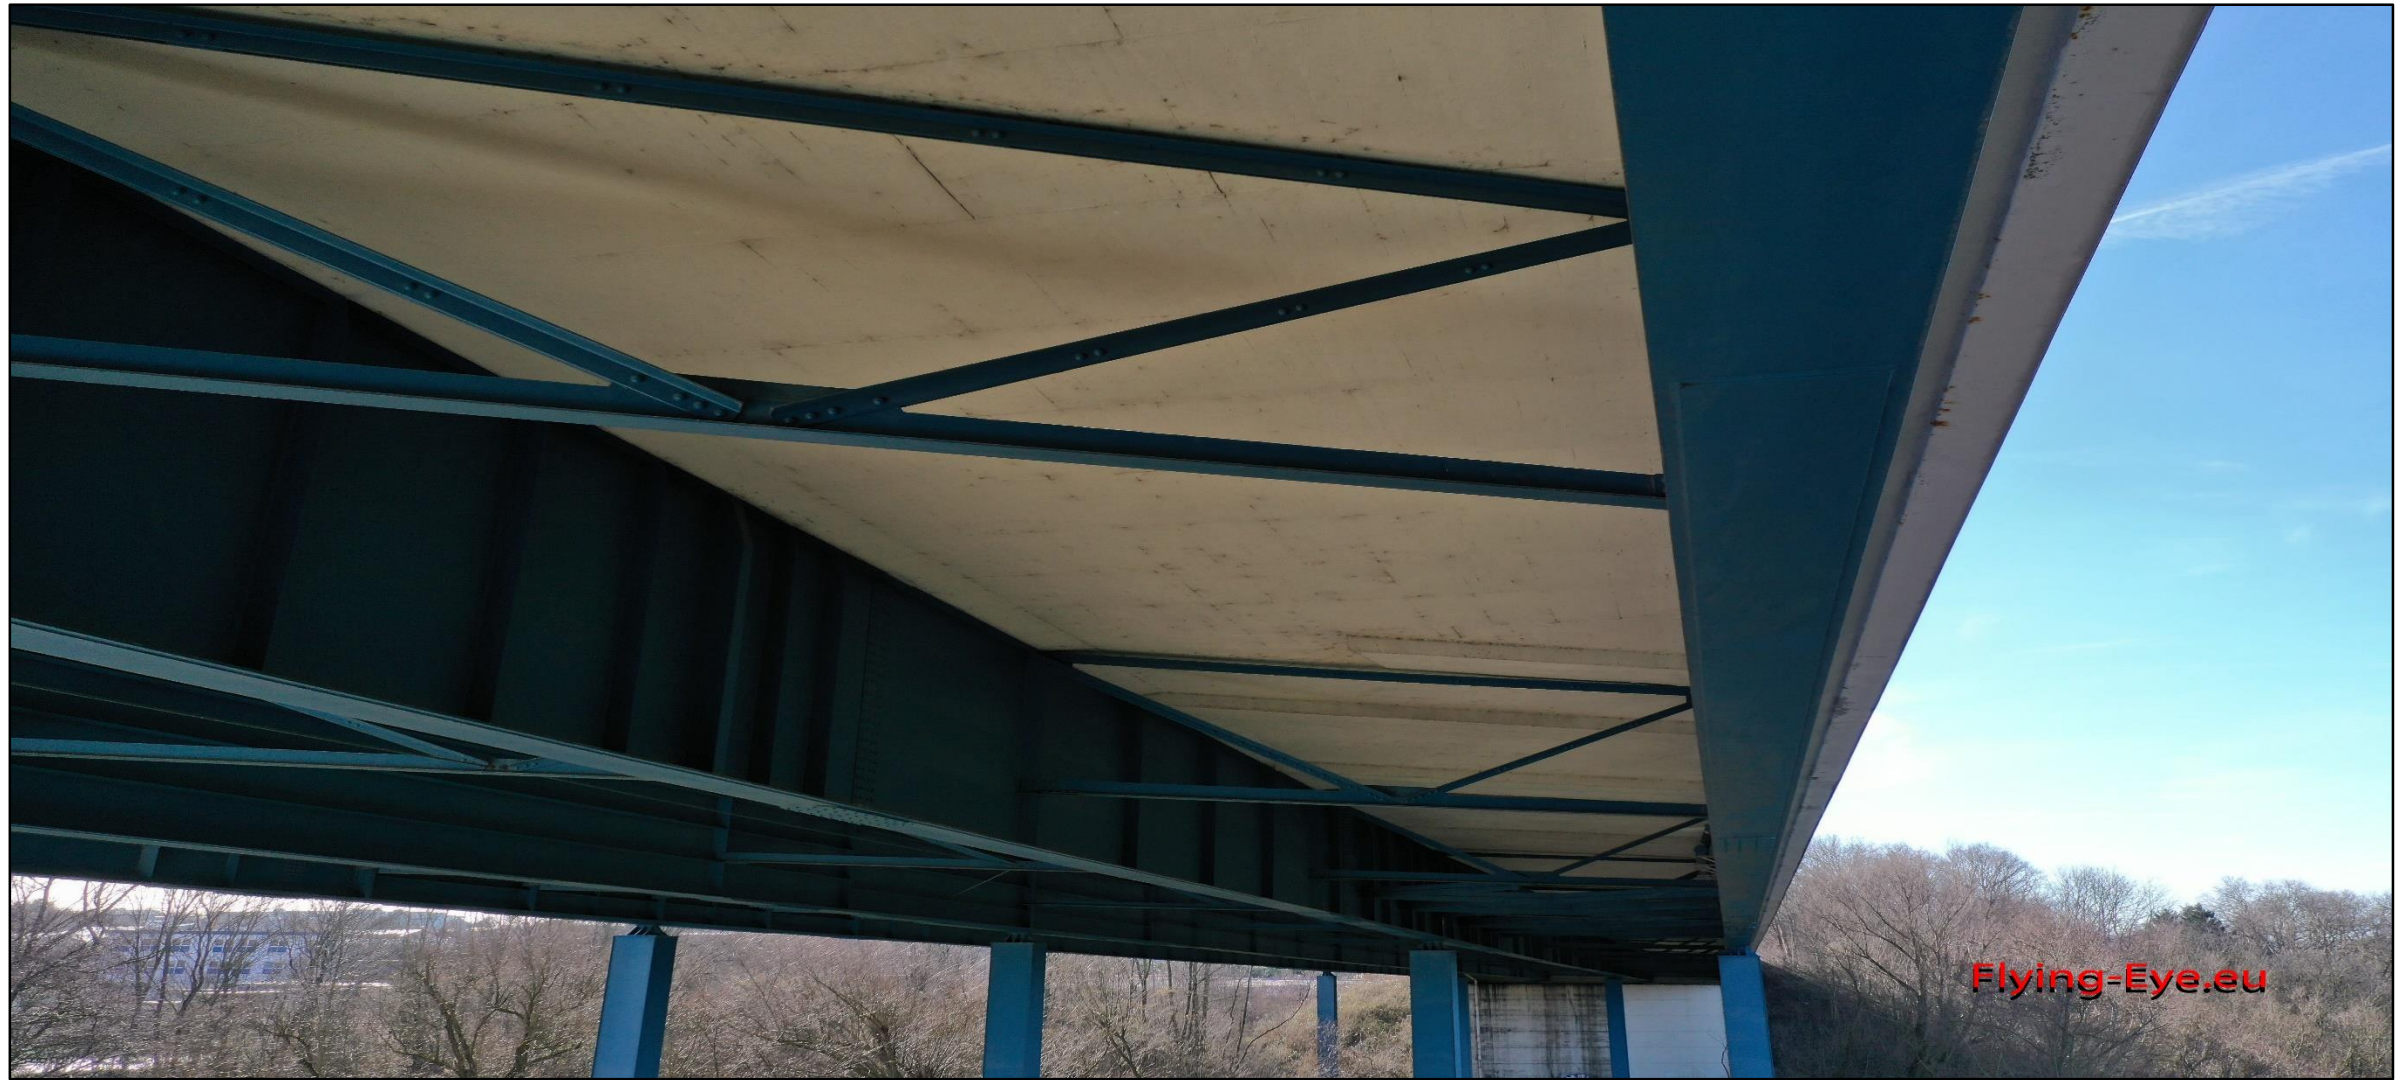
Stahlverbundtragwerk

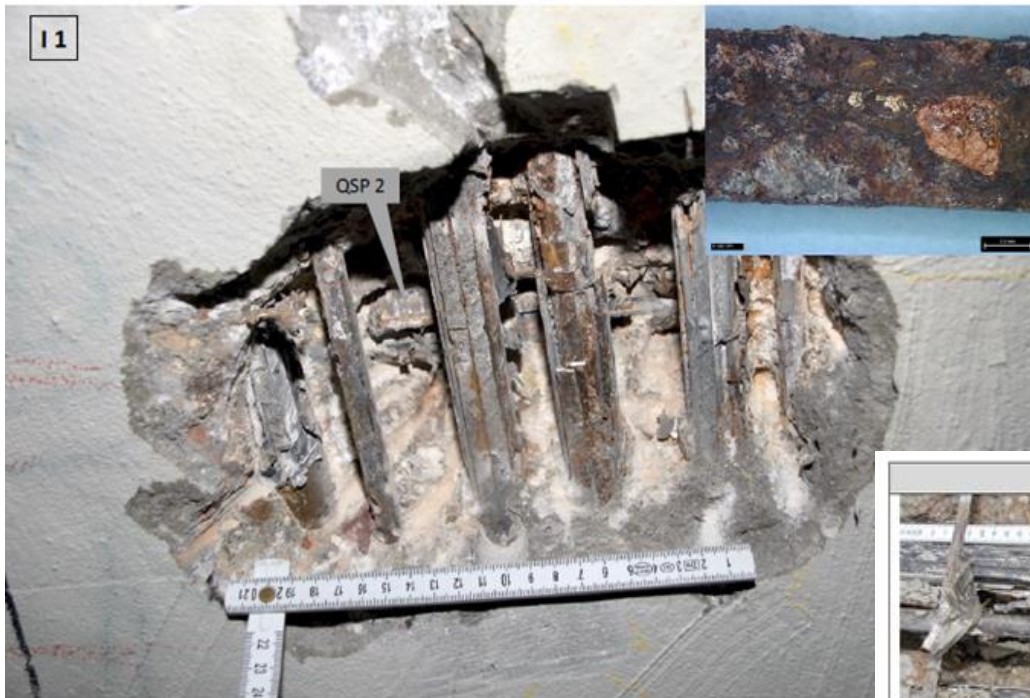
Brückenunterseite Feld 4: I1

Schadensbilder bei stark spannungsrissskorrosionsgefährdeten Spannstahl

- 1958: Abdichtung der Fahrbahnplatte mit Gussasphalt. Höheres Eigengewicht führte zu erheblichen Spannungsüberschreitungen gegenüber der ursprünglichen Bemessung.
- 1986: Feststellung von Rissen in Beton und Korrosionsschäden an Stahlträgern und Spanngliedern.
- 2007: Feststellung weiterer Schäden an den Spanngliedern der Fahrbahnplatte.
- 2009 : Auf Grund der baulichen Defizite, dem unklaren Bauwerkszustand der befahrenen Widerlager, des nicht dem Regelwerk entsprechendem Querschnitts (fehlender Seitenstreifen) und einer Wirtschaftlichkeitsanalyse wurde der Ersatzneubau festgelegt.
- Eine Nachrechnung des Bauwerkes hat eine Restnutzungsdauer bis 2014 ergeben.

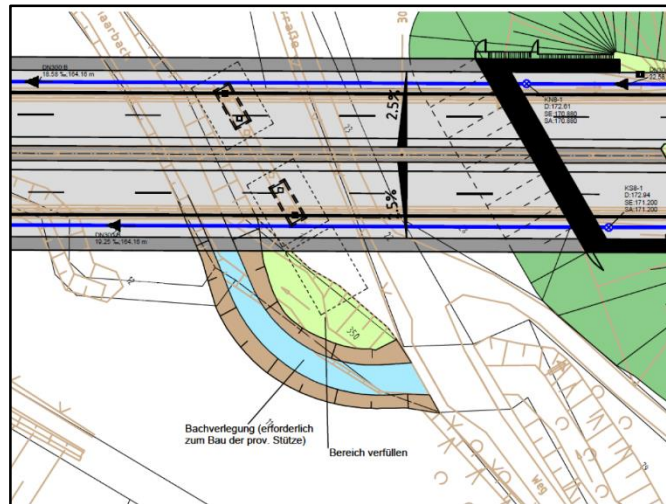
Umlegung des Haarbachs

- Provisorische Verlegung während Bau erforderlich
- Umlegung/Renaturierung auf 160m nach Fertigstellung Bauwerk. Anlage von Altarm/Feuchtgebiet. Genehmigung nach §68, WHG, liegt vor.

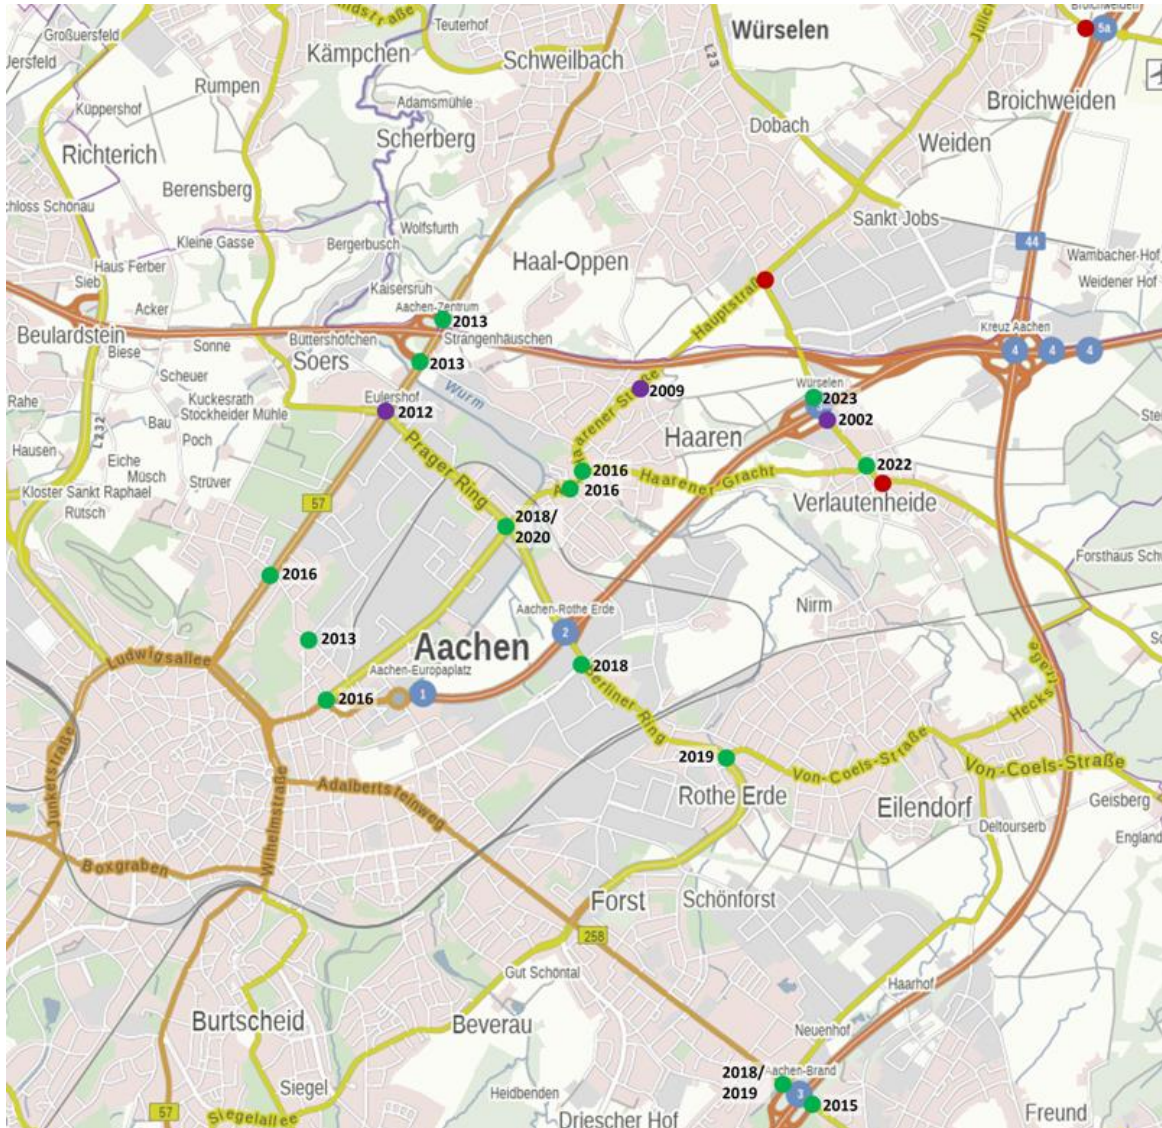
Verkehrsuntersuchung – Weiteres Vorgehen

- Das Verkehrsmodell wird an relevanten Knotenpunkten (siehe Karte) anhand von Knotenstromzählungen überprüft und bei Bedarf abbiegescharf nachkalibriert.
- Im kalibrierten Verkehrsmodell wird die Leistungsfähigkeit der Knotenpunkte in Spitzenstunden untersucht und notwendige Anpassungen zum Erhalt der Leistungsfähigkeit werden identifiziert.
