Hochwasserschutzplanungen Berufskolleg Eschweiler

Vorstellung der Ergebnisse

23. November 2023

Dirk Sobolewski
Hydrotec, Aachen

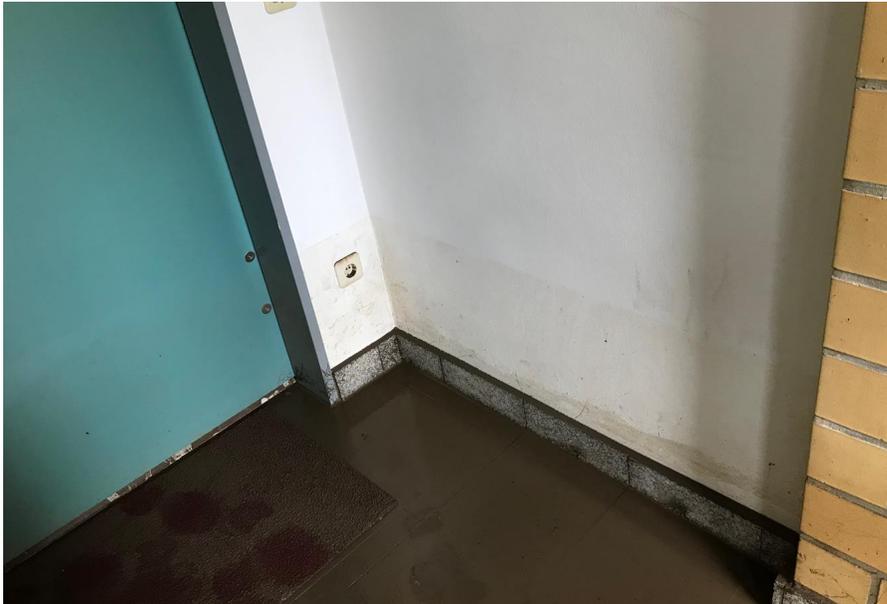
Hochwasserereignis im Juli 2021 („HQ7/21“)

- Großflächige Ausuferungen der Inde in Eschweiler
- Starke Betroffenheit des Berufskollegs Eschweiler
- Viele Gebäude bzw. Gebäudeteile wurden im Erd- und Kellergeschoss überflutet und es entstand ein sehr hoher Sachschaden

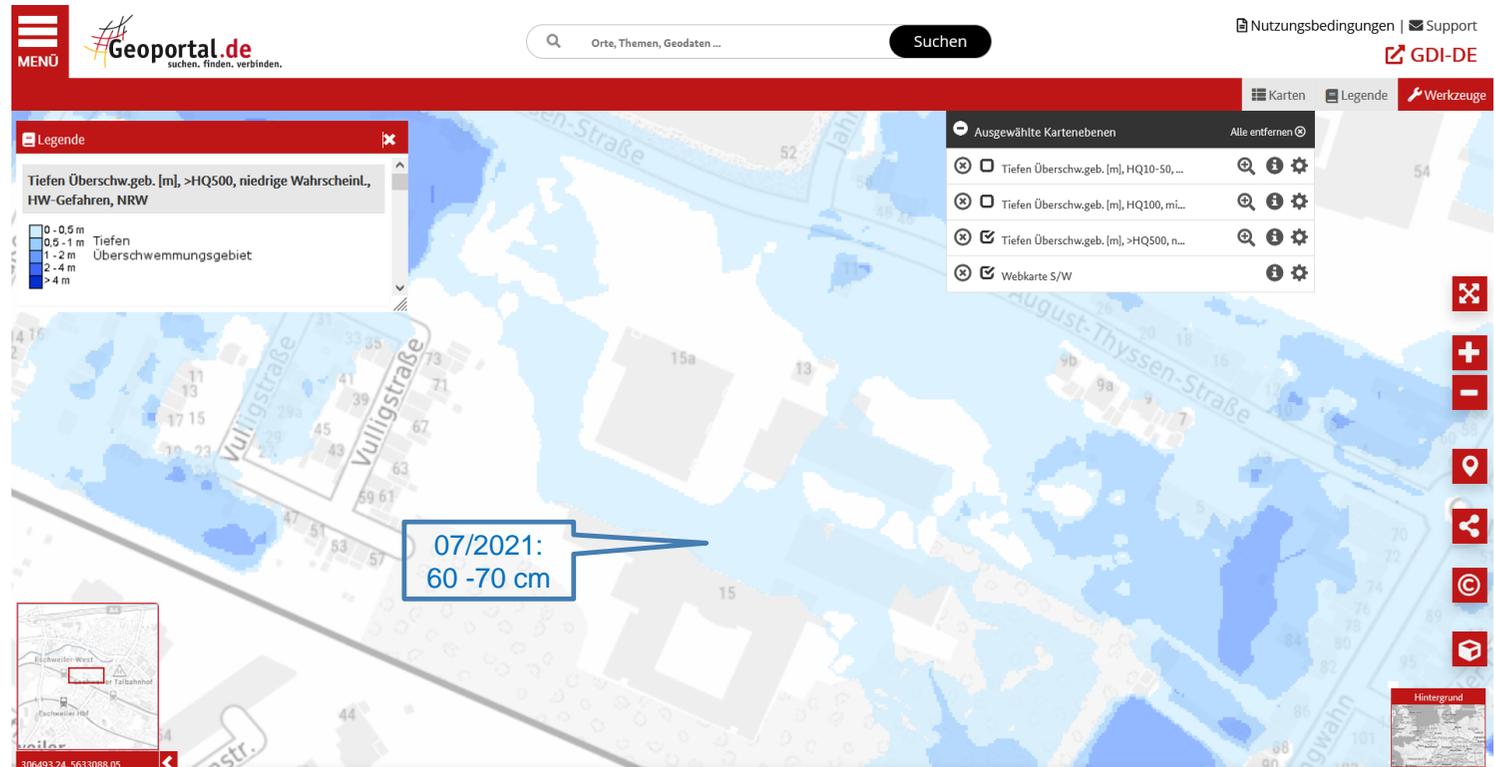
Hochwasserabfluss der Inde in Eschweiler im Juli 2021

- ▶ Einordnung des Hochwasserabflussscheitels: HQ7/21 > HQextrem aus HWGK (ca. 175 m³/s)
- ▶ Abschätzung des Abflusses HQ7/21 über Validierung anhand aufgemessener Abflusstiefen an den Gebäuden
- ▶ → 250 m³/s als Bemessungsabfluss

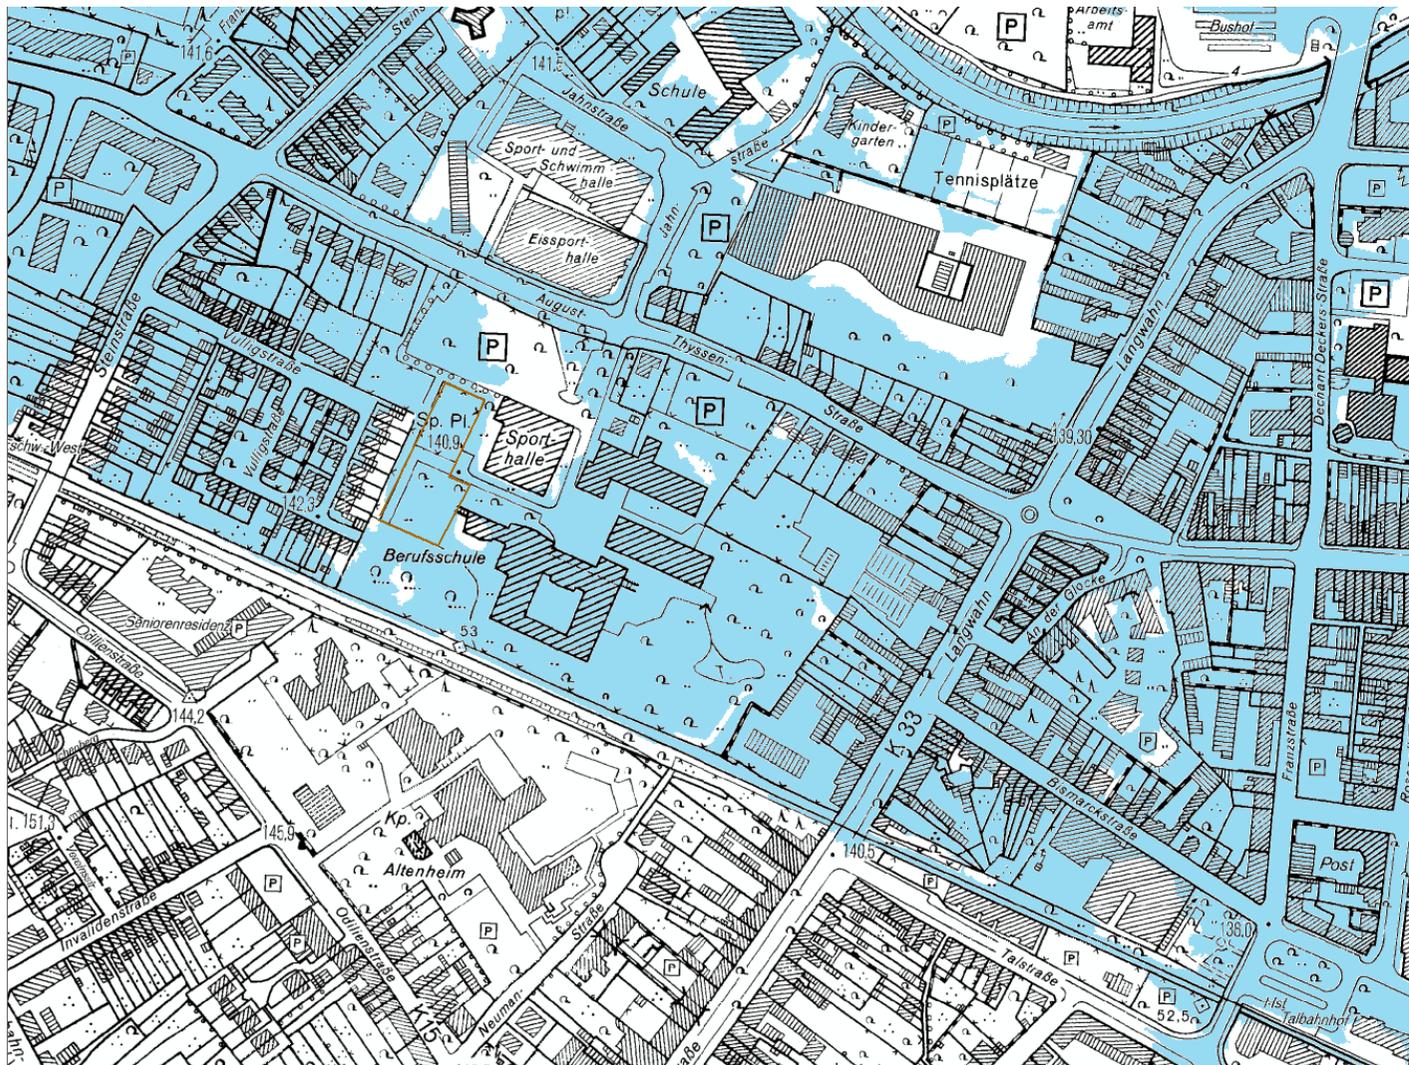
Ergebnisse Referenzzustand #1

- ▶ Betroffenheit
entsprechend
Hochwasser Juli 2021

ÜSG
Referenzzustand

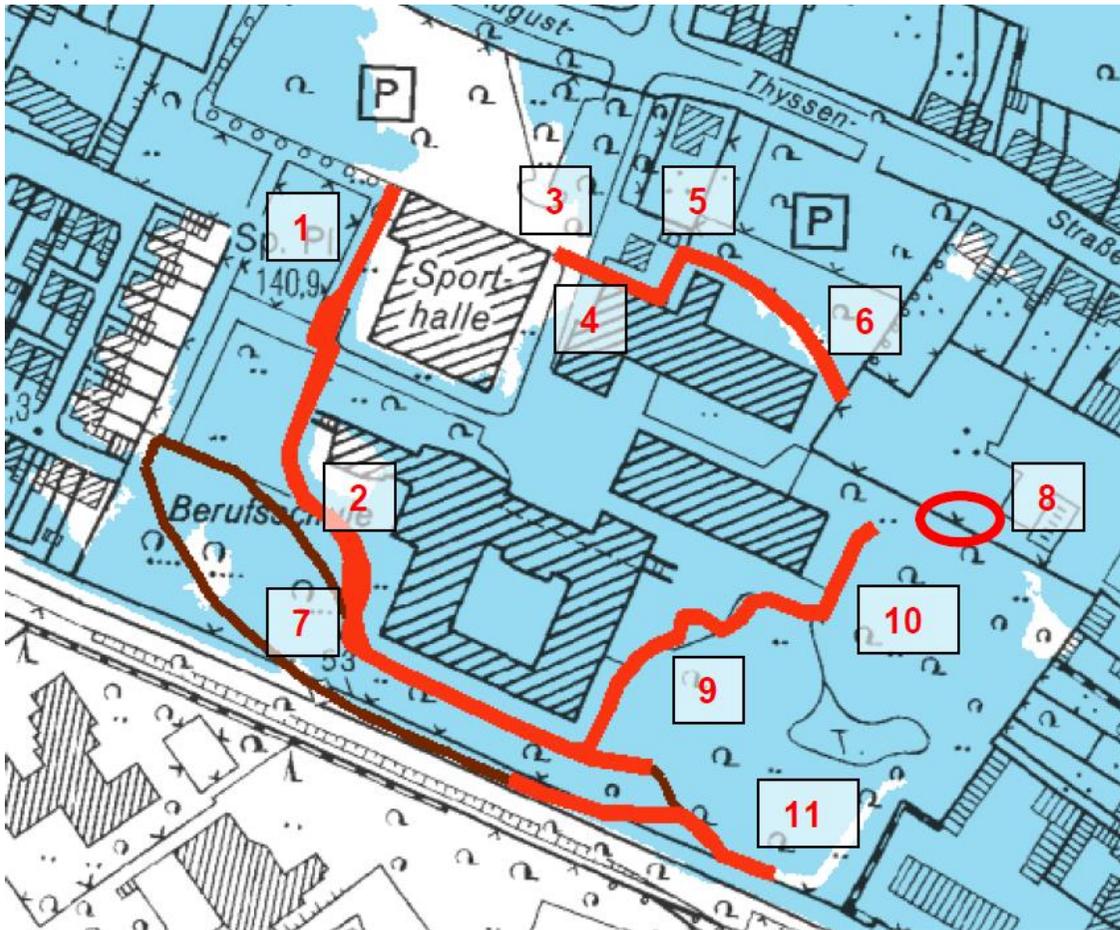
HW-Schutzmaßnahmen Planzustand

- (1) Wasserdichte Hochwasserschutzmauer oder Verwallung östlich vom Sportplatz bzw. Erhöhung des vorhandenen Wegs
- (2) Wasserdichte Hochwasserschutzmauer oder Verwallung westlich vom Gebäude auf Wiese bzw. Erhöhung des vorhandenen Wegs

- (3) Erhöhung der vorhandenen Straße, Anschluss an östliche Linienschutzmaßnahme
- (4) Wasserdichte Hochwasserschutzmauer nördlich BK-Gebäude und östlich Hausmeistergebäude von Straße bis Weg Lehrerparkplatz

- (5) Erhöhung des vorhandenen Wegs Lehrerparkplatz, Anschluss an westliche und östliche Linienschutzmaßnahme
- (6) Wasserdichte Verwallung nördlich BK-Gebäude von Weg Lehrerparkplatz bis abfallende Böschung im Osten

- (7) Flutmulde südlich BK-Gebäude bis Teich (Tiefe: bis 45 cm, Breite: Zulauf 30 m, am Gebäude 15-20 m) inkl. erhöhter Böschungen
- (8) Absenkung Ufer Teich im Norden um bis zu 50 cm auf ca. 140,50 mNHN

- (9) Wasserdichte Hochwasserschutzmauer oder Verwallung östlich vom Gebäude am Ufer Teich bzw. Erhöhung des vorhandenen Wegs
- (10) Wasserdichte Hochwasserschutzmauer oder Verwallung östlich vom Gebäude am Ufer Teich

- (11) Wasserdichte Hochwasserschutzmauer oder Verwallung südlich vom Gebäude zum Bahndamm

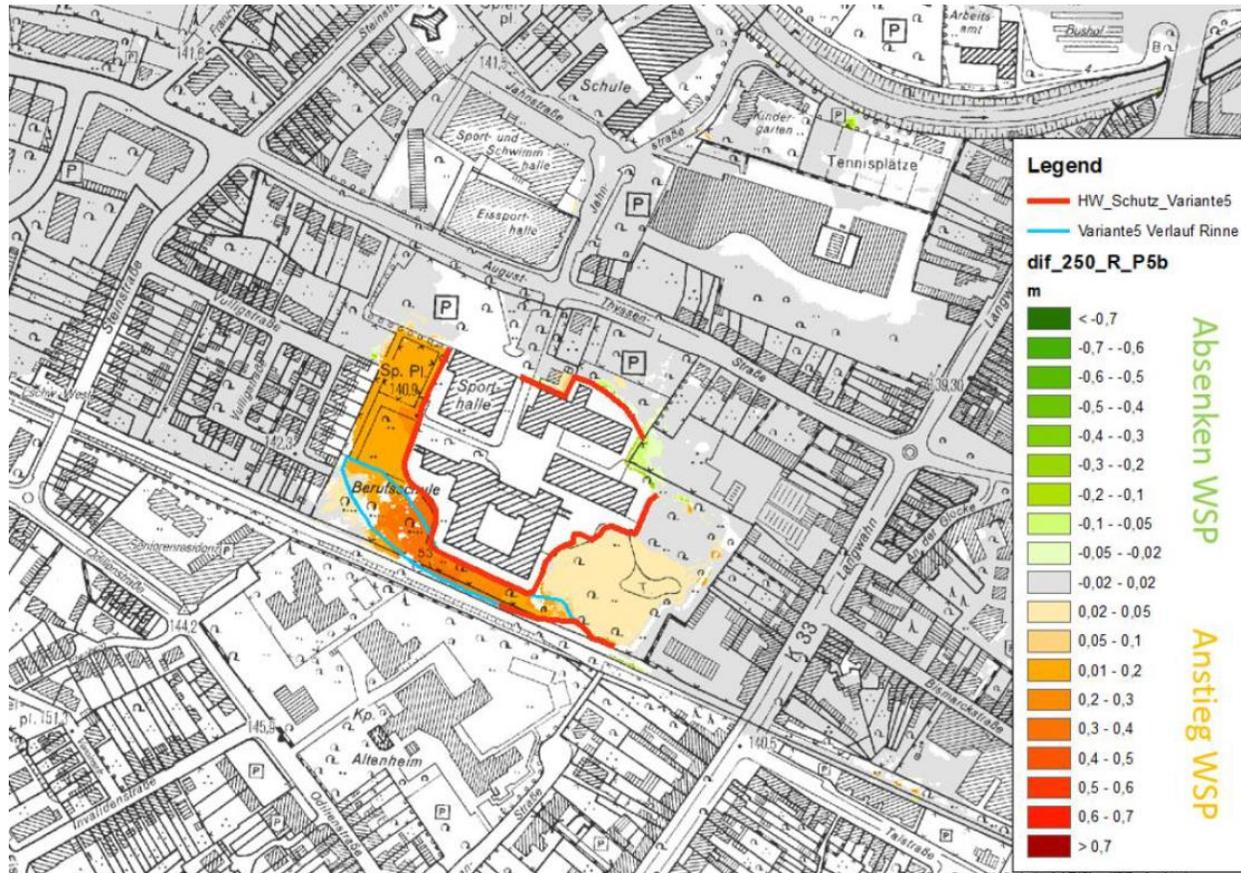
Ergebnisse Planzustand #2

- Die Gebäude des Berufskollegs werden durch die angesetzten Maßnahmen im Planzustand bis zu einem Indeabfluss von $250 \text{ m}^3/\text{s}$ geschützt
- Das Konglomerat an Maßnahmen ist aufwendig und umfasst nahezu den gesamten Bereich des Berufskollegs
- Im Vergleich zum Referenzzustand ergeben sich keine höheren Wassertiefen im Umfeld des Berufskollegs. Die Variante bewirkt somit keine Verschlechterungen der Hochwassersituation für die umliegenden Bereiche.
- Eine Überströmung des Bahndamms ist dem Referenzzustand entsprechend nicht vorhanden

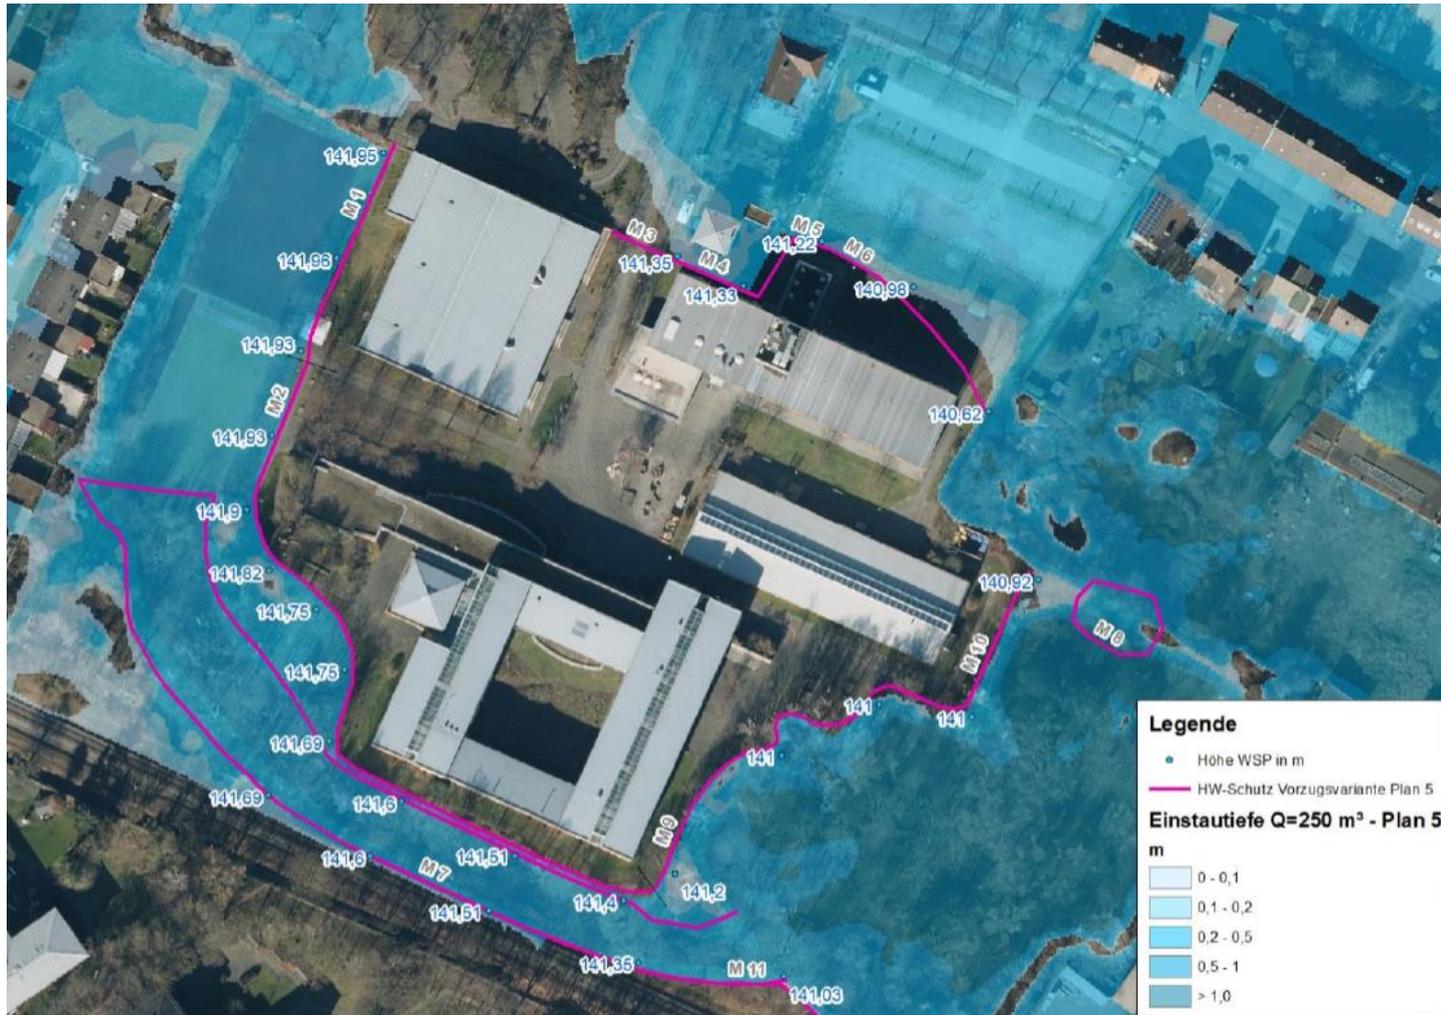
- Wasserspiegellagen in mNHN an den Hochwasserschutzmaßnahmen

- ▶ Ansatz eines Freibords von 30 cm
- ▶ Summe der überschläglichen Abschätzung der Bau- und Planungskosten 930.000 Euro
- ▶ Es ist zu beachten, dass die hier vorgestellten Maßnahmenkosten nur als erster Annäherungswert anzusehen sind
